Beratungen 2023

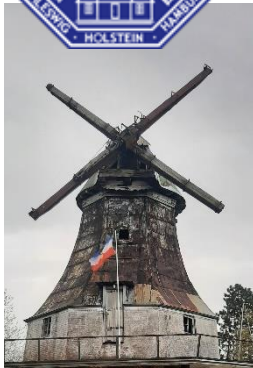
Ehemaliger Galerieholländer „Weißes Ross“, Ülsbyholz

Der Windmühlentorso ist komplett entkernt, jedoch befindet sich in der Kappe noch die gusseiserner Flügelwelle von der Firma „N. Jepsen, Flensburg“, und das Kegelrad.

Der Eigentümer hat die Mühle in den vergangenen Jahren in Eigenleistung vornehmlich vor weiteren Wasserschäden abgedichtet. Weitere Erhaltungsmaßnahmen sind vorgesehen.

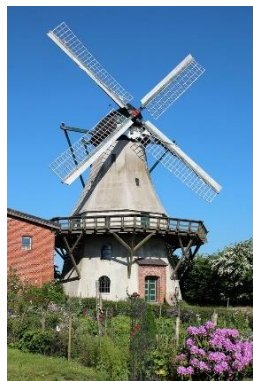
Galerieholländer „Fortuna“, Unewatt

Für die in 2022 ermittelten Erhaltungsmaßnahmen der Mühle sind in diesem Jahr entsprechende Förderanträge beantragt worden. So ist z.B. die Erneuerung des Bodenbelags auf der Galerie, die Erneuerung der Steertanlage, Putzarbeiten und Maurerarbeiten am Rumpf (die Mühle ist bis unter die Kappe gemauert) und am Fundament vorgesehen.

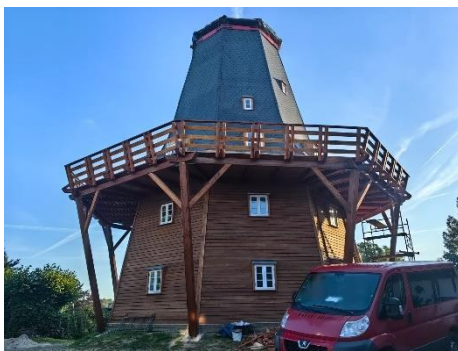
Galerieholländer „St.-Johannismühle“, Flensburg

Die seit 2022 laufenden Umbaumaßnahmen an und in der Mühle werden noch in diesem Jahr abgeschlossen. Im Innenbereich entstehen vier Wohneinheiten. Alle Arbeiten erfolgen in enger Abstimmung mit der unteren Denkmalschutzbehörde. Die Galerie ist kürzlich angebracht worden. Sobald der Innenausbau abgeschlossen ist, wird die auf dem Vorplatz lagernde Kappe restauriert.

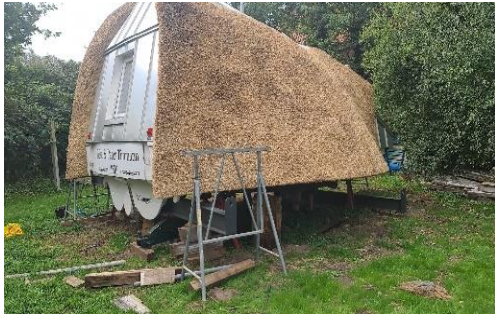
Galerieholländer Altengamme

Eine Begehung in 2022 hatte ergeben, dass die Kappe eine neue Reeteindeckung benötigt. Der Eigentümer hat zunächst einen Teil der Galerie neu errichtet und im Frühjahr 2023 die Kappe zwecks Instandsetzung abnehmen lassen. Zwischenzeitlich ist ein neuer Halsblock eingebracht, die Verschalung erneuert und die Eindeckung mit Reet erfolgt. Das Aufsetzen der Kappe soll noch in diesem Jahr erfolgen

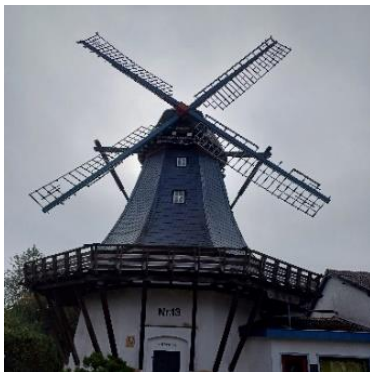
Galerieholländer „Antje“, Tarp

Das Amt Oeversee als Pächter der Mühle, hatte im Sommer 2022 eine Bestandsuntersuchung mit entsprechendem Sanierungskonzept in Auftrag gegeben. Danach besteht dringender Reparaturbedarf an den Flügeln, der gesamten Galerie und der Steertanlage. Auf Drängen des Eigentümers erfolgte in diesem Herbst eine erneute Begehung: Dringend erforderliche Rückbauarbeiten zur Verkehrssicherung sind sofort ausgeführt worden. Ein aktuell erstelltes Gutachten dokumentiert die erforderlichen Sanierungsmaßnahmen.

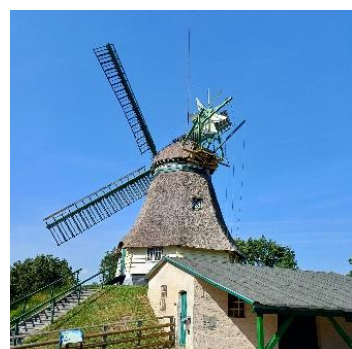
Kellerholländer „Edda“, Hopen

Im Herbst des Jahres hat eine Begehung der Mühle stattgefunden. Der Eigentümer möchte einen Mahlgang zu Demonstrationszwecken wieder in Gang setzen. Hierzu sind insbesondere die Kämme am Stirnrad und die Mahlsteine auszutauschen. Darüber hinaus sind weitere bauliche Erhaltungsmaßnahmen erforderlich. Fördermittel stehen zur Verfügung. Es wird umgehend ein Architekturbüro beauftragt zwecks Erstellung eines Gutachtens und eines Kostenplans.
